# การซ่อมบ่อน้ำบาดาล

## โดยการสวมท่อลดขนาด

ส่วนส่งเสริมและถ่ายทอดเทคโนโลยี  
สำนักพัฒนาน้ำบาดาล กรมทรัพยากรน้ำบาดาล

#### วัดคอนสาลี ม.1 ต.คอนใหญ่ อ.บางแพ จ.ราชบุรี

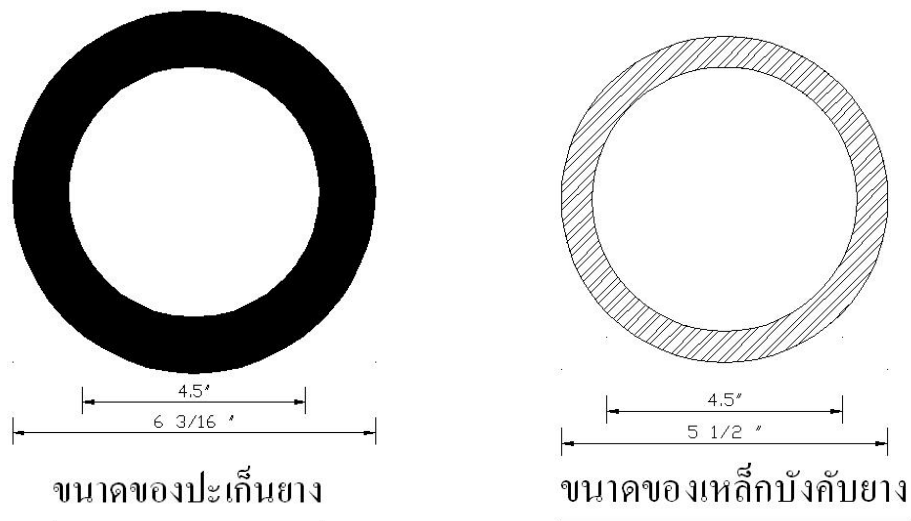
ชุดปะเก็นยางพนิกซีเมนต์กรณีซ่อมบ่อเส้นผ่าศูนย์กลางขนาด 6 นิ้ว

4. ติดตั้งชุดปะเก็นยางพนิกซีเมนต์ ด้านล่างของท่อเหล็กที่จะทำการสอดร้อยท่อกรุป่อเดิม ประกอบชุดปะเก็นยางกันซีเมนต์รั่วซึม และแผ่นเหล็กบังกับ ขันอัดข้อต่อเข้ากับชุดปะเก็นยางให้แน่น

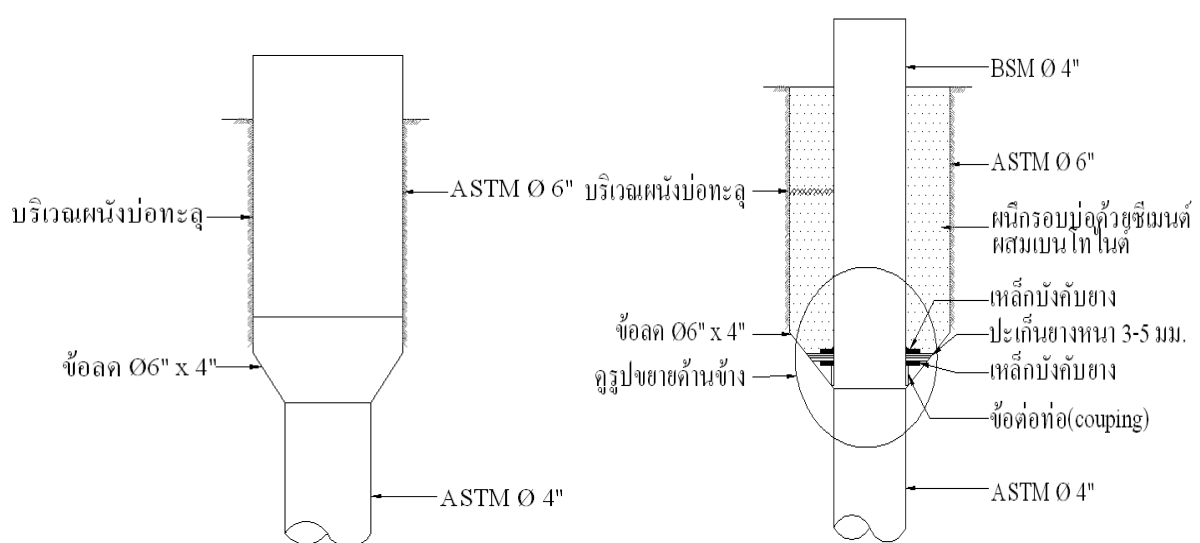
การติดตั้งชุดปะเก็นยางพนิกซีเมนต์ของบ่อน้ำบาดาลที่มีข้อลด

5.1 การซ่อมบ่อที่มีข้อลดขนาด จะทำการสอดร้อยท่อลดขนาดให้ปลายท่อที่ตั้งชุดพนิกกันซีเมนต์รั่วซึม ลงไปวางที่ข้อลดขนาด

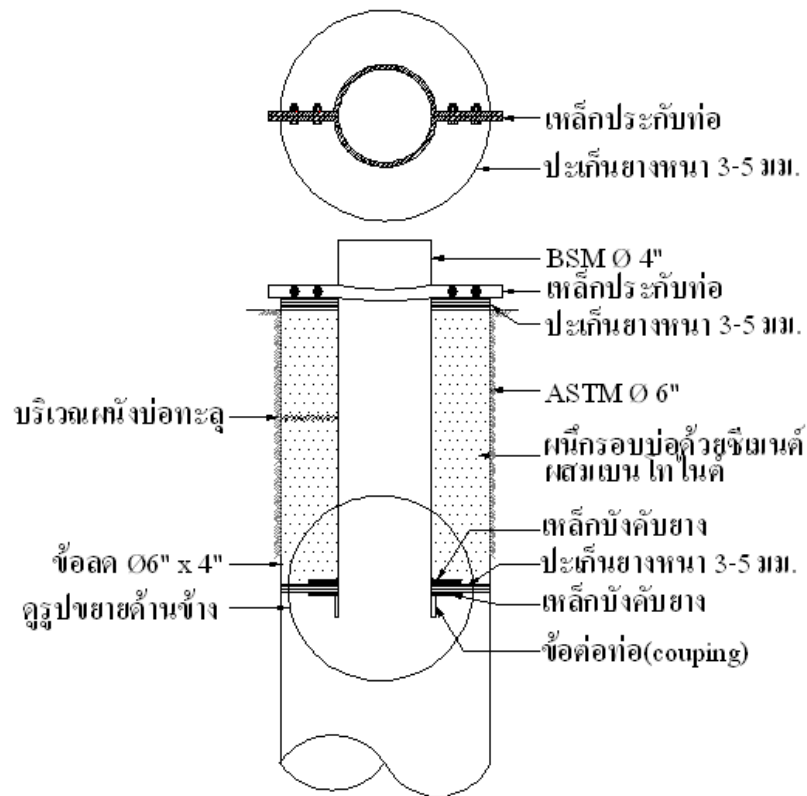
#### การติดตั้งชุดปะเก็นยางพนิกซีเมนต์ของบ่อน้ำบาดาลที่ไม่มีข้อลด

5.2 การซ่อมบ่อที่ไม่มีข้อลดขนาด จะสอดคล้องต่อลดขนาดให้ปลายท่อที่ติดตั้งชุดปะเก็นยางพนิกซีเมนต์ ลงไปวางในระยะที่กำหนดไว้ และจับยึดท่อด้านบนด้วยประกับรัดท่อ (C-clamp) ให้แน่น วางเหล็กประกับรัดท่อนบนท่อกรูบ่อน้ำบาดาลเดิม การติดตั้งในลักษณะนี้ควรเพิ่มปะเก็นยางพนิกซีเมนต์ให้มีจำนวนมากกว่าการติดตั้งท่อลดขนาดบนข้อลด

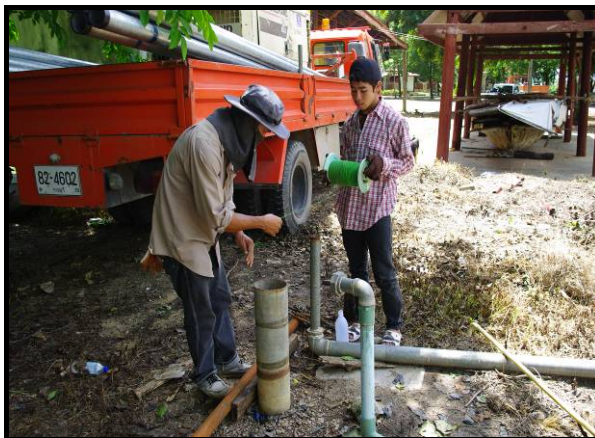
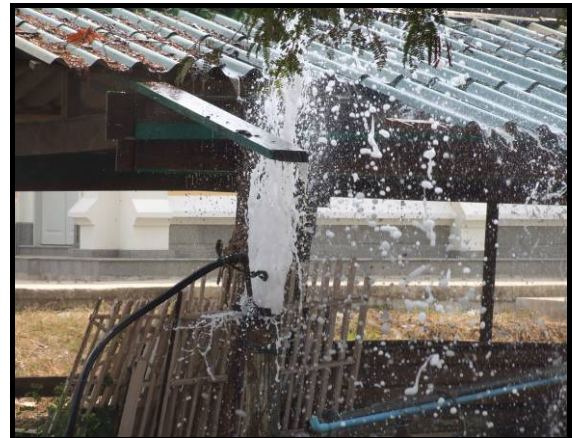
### 3. ตรวจสอบบ่อน้ำบาดาลวัดระดับน้ำปกติและวัดความลึกก่อนและหลังการเป่าล้าง

ระดับน้ำปกติ 33.98 เมตร ความลึกก่อนเป่าล้าง 157.35 เมตร ความลึกหลังเป่าล้าง 157.79 เมตร

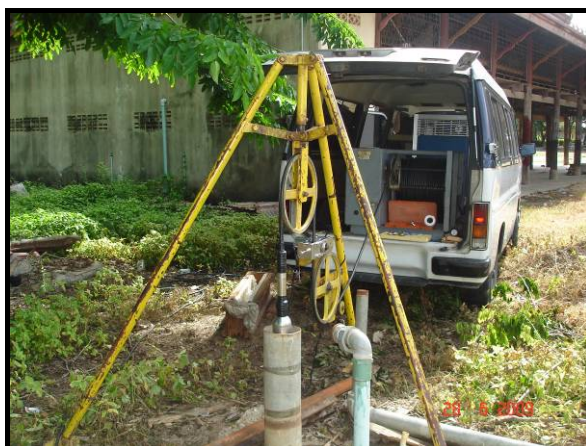
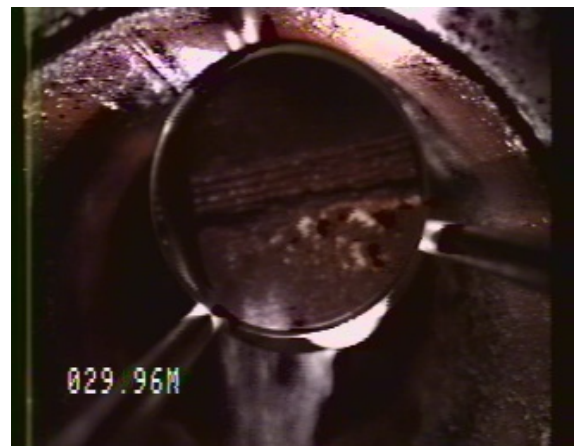
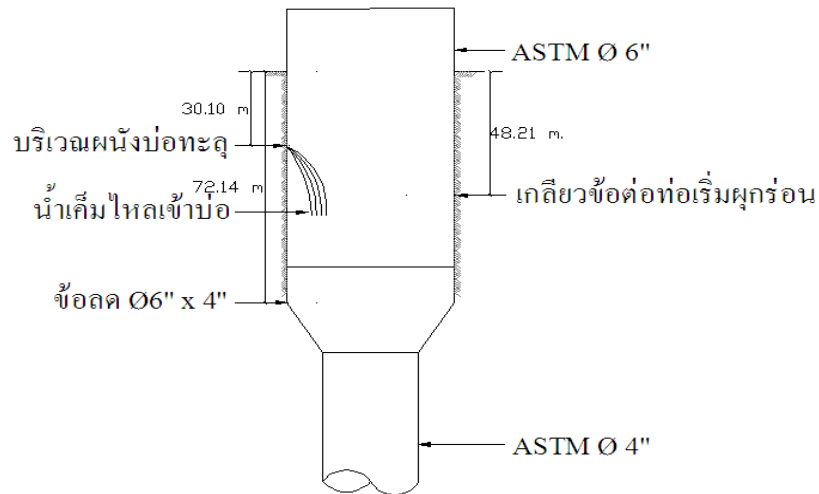
**ข้อมูลจากการตรวจสอบบ่อน้ำบาดาลโดยใช้กล้องโทรทัศน์วงจรปิด (TV-Borehole)**

4. ตรวจสอบบ่อน้ำบาดาลโดยใช้กล้องโทรทัศน์วงจรปิด (TV-Borehole) ซึ่งจากการตรวจสอบตลอดความลึกของบ่อน้ำบาดาล พบว่า

ที่ความลึก 30.10 เมตร พบท่อกรบ่อทะลุ และมีน้ำเค็มไหลเข้าบ่อ

ที่ความลึก 48.21 เมตร เกิดขีวข้อต่อท่อเริ่มผุกร่อน

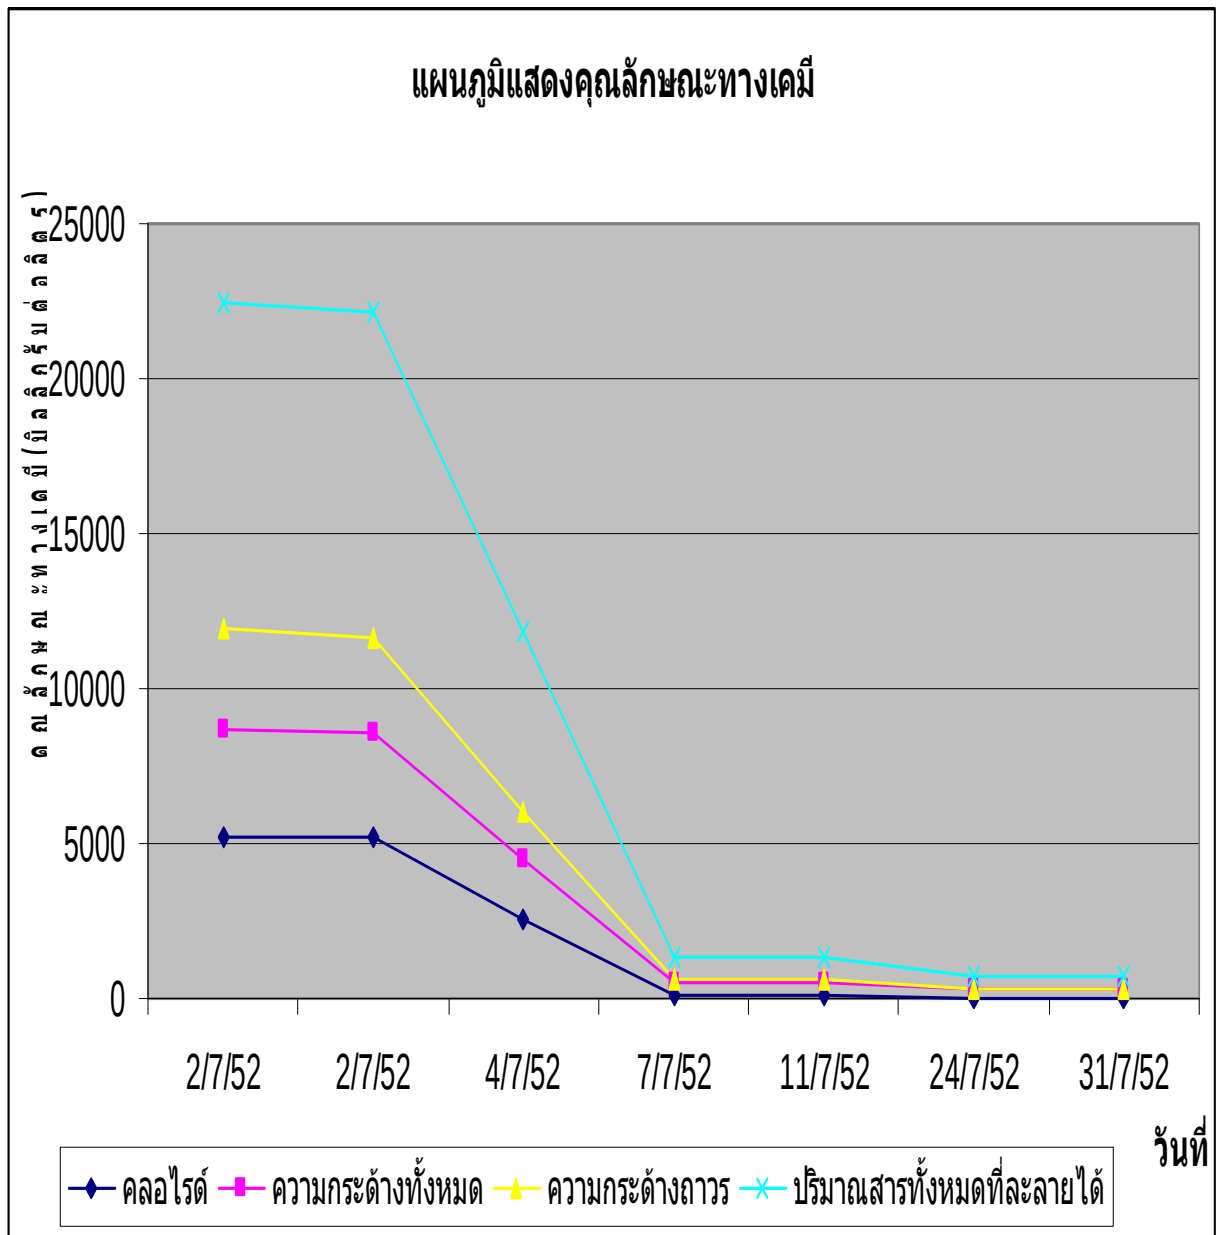
### แผนภูมิแสดงการเปลี่ยนแปลงคุณลักษณะทางเคมี

จากผลการดำเนินงานการซ่อมบ่อน้ำบาดาลโดยการสวมท่อลดขนาด ปริมาณน้ำของบ่อน้ำบาดาลไม่ลดลง และสามารถติดตั้งเครื่องสูบน้ำแบบมอเตอร์จุ่มได้น้ำขนาด 3 แรงม้าสูบน้ำใช้งานได้ปกติ เช่นเดิม และพบว่าสามารถลดคุณสมบัติทางเคมีต่าง ๆ ของน้ำได้ เช่น คลอไรด์ ความกระด้างทั้งหมด ความกระด้างถาวร และปริมาณสารทั้งหมดที่ละลายได้สูง ซึ่งผลจากการวิเคราะห์คุณภาพน้ำ สรุปให้ใช้น้ำจากบ่อน้ำบาดาลนี้บริโภคได้
