# คำแนะนำการสำรวจและบำรุงรักษากถนน ภายหลังประสบอุทกภัย

สำนักวิเคราะห์และตรวจสอบ  
กรมทางหลวง

ธันวาคม ๒๕๕๔

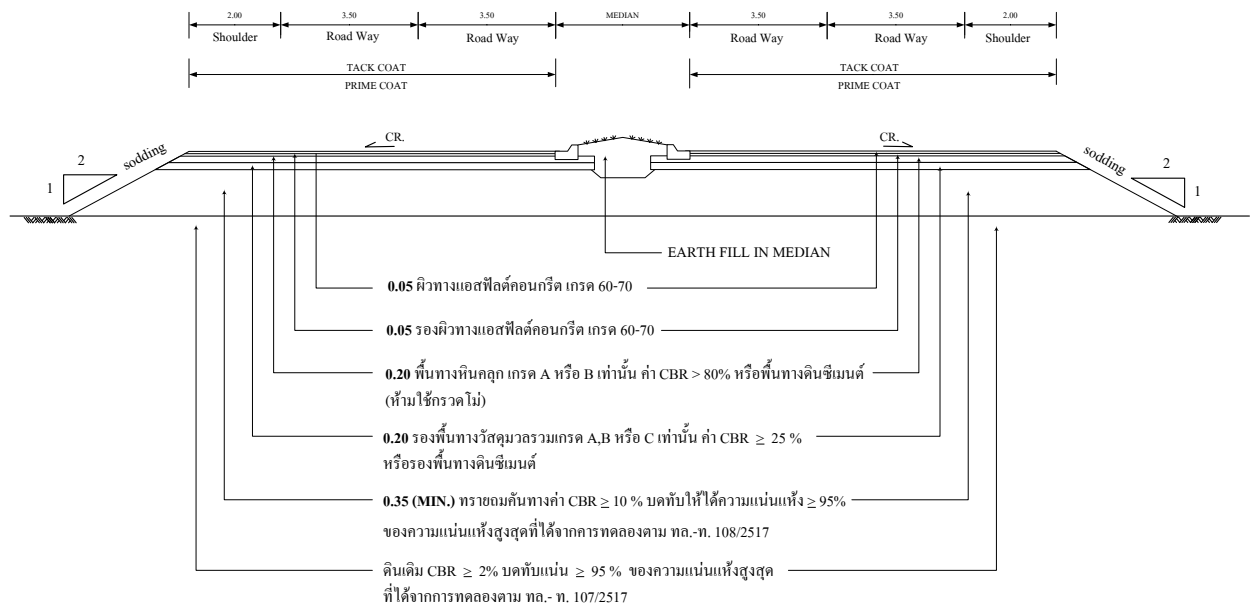
รูปที่ ๑ ตัวอย่างแบบรูปตัดโดยทั่วไปของโครงสร้างถนนผิวทางแอสฟัลต์คอนกรีต

ถนนผิวทางแอสฟัลต์คอนกรีตเป็นถนนซึ่งมีโครงสร้างแบบหยุ่นตัว (Flexible Pavement) ซึ่งโครงสร้างชั้นทางประกอบด้วยชั้นวัสดุตั้งแต่สองชั้นขึ้นไปวางเรียงซ้อนกันเป็นชั้นๆ อย่างมีระบบ ความแข็งแรงของวัสดุแต่ละชั้นจะเป็นไปในลักษณะที่วัสดุที่แข็งแรงกว่าจะอยู่ด้านบนวัสดุที่อ่อนแอกว่าอยู่ด้านล่าง เนื่องจากวัสดุชั้นบนต้องมีความสามารถในการรับน้ำหนักจากล้อของยานพาหนะแล้วถ่ายลงสู่ชั้นโครงสร้างทางด้านล่างและทำหน้าที่ป้องกันการชำรุดเนื่องจากแรงเฉือน (Shear Failure) ในชั้นใต้ผิวทาง รวมถึงสามารถป้องกันความชื้นหรือน้ำฝนซึมลงไปทำลายโครงสร้างทางด้วย โดยตัวอย่างโครงสร้างชั้นทางโดยทั่วไปของถนนผิวทางแอสฟัลต์คอนกรีตดังแสดงในรูปที่ ๑ ประกอบด้วย ชั้นผิวทางแอสฟัลต์คอนกรีต (Asphalt Concrete) และชั้นวัสดุสร้างทางซึ่งโดยส่วนใหญ่เป็นวัสดุที่ไม่มีการเชื่อมแน่น (Granular Materials) ที่เป็นวัสดุผสมรวมประเภทต่างๆ เช่น หินคลุก กรวด ลูกกรวด ที่มีคุณสมบัติทางวิศวกรรมลดหลั่นกันไปตามระดับความลึกที่เพิ่มขึ้น

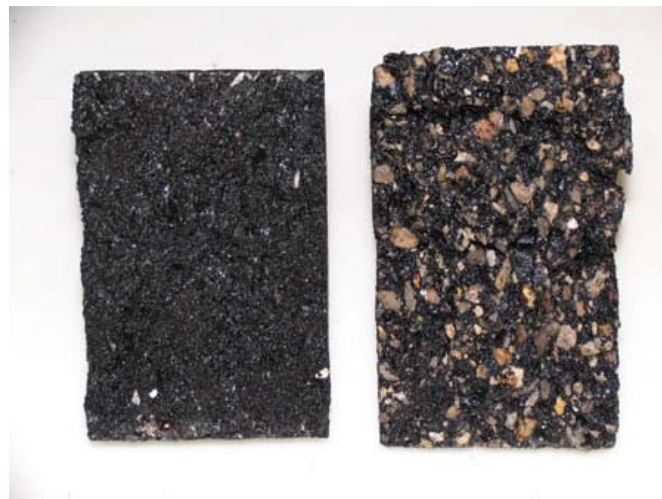
รูปที่ ๒ แท่งตัวอย่างแอสฟัลต์คอนกรีตในสภาพปกติ (ซ้าย) และแท่งตัวอย่างแอสฟัลต์คอนกรีตที่ได้รับ ความเสียหายจากความชื้น ทำให้เกิดการหลุดลอก (ขวา)

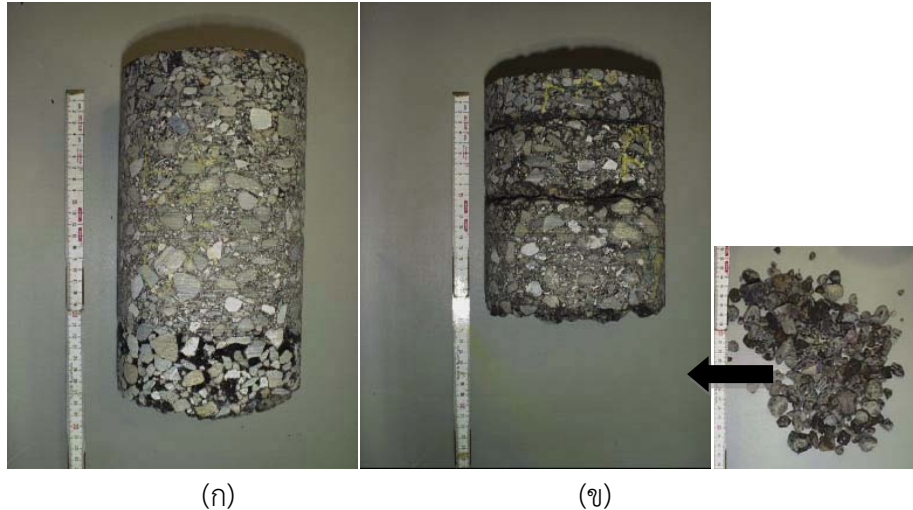
รูปที่ ๓ แท่งตัวอย่างแอสฟัลต์คอนกรีตที่เจาะเก็บตัวอย่างจากชั้นผิวทางแอสฟัลต์คอนกรีตที่ความชื้นสูง:  
(ก) เจาะเก็บจากตำแหน่งที่ไม่ตรงกับร่องล้อ (ข) เจาะเก็บในตำแหน่งของร่องล้อ

โดยส่วนใหญ่ความเสียหายของผิวทางแอสฟัลต์คอนกรีตที่เกิดจากความชื้นจะเริ่มเกิดขึ้นที่ตำแหน่งด้านล่างของชั้นแอสฟัลต์คอนกรีตหรือรอยต่อระหว่างชั้นแอสฟัลต์คอนกรีตแต่ละชั้น ดังแสดงในรูปที่ ๓ โดยความเสียหายจะค่อยๆลุกลามขึ้นไปสู่ผิวหน้าของชั้นแอสฟัลต์คอนกรีตในภายหลัง ส่วนบริเวณที่เกิดความเสียหายเป็นประจำจะเกิดขึ้นในบริเวณร่องล้อเป็นส่วนใหญ่ นอกจากนั้นยังพบว่าความเสียหายยังอาจเกิดขึ้นแบบกระจายเป็นแห่งๆ ตลอดทั้งพื้นผิวจราจรเนื่องจากความไม่สม่ำเสมอของส่วนผสมแอสฟัลต์คอนกรีตระหว่างก่อสร้าง

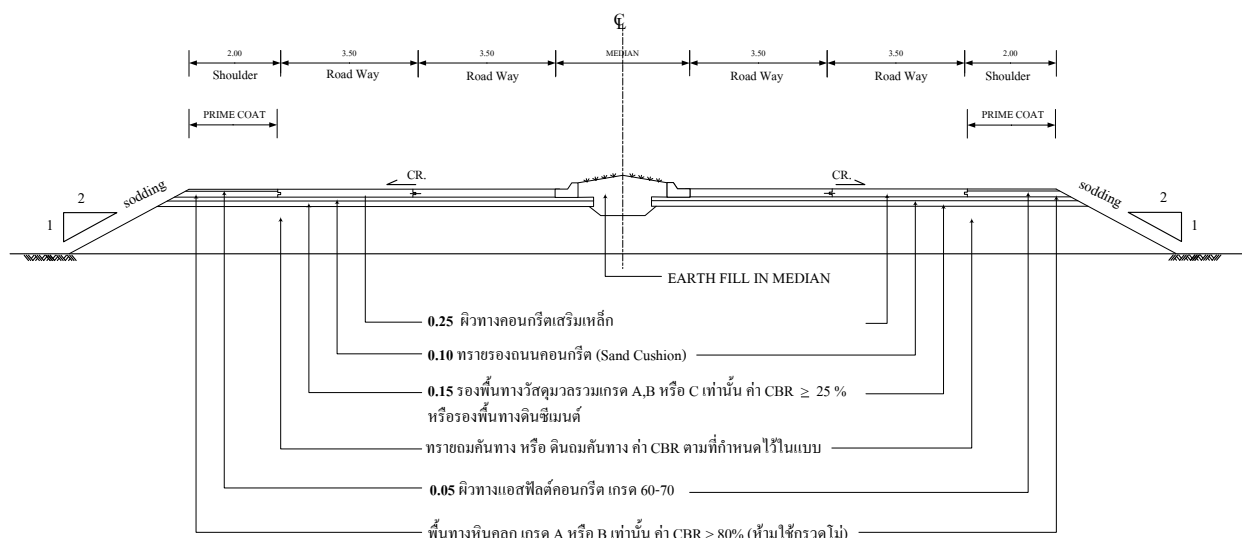
รูปที่ ๔ ตัวอย่างแบบรูปตัดโดยทั่วไปของโครงสร้างถนนคอนกรีตหนา ๒๕ เซนติเมตรของกรมทางหลวง

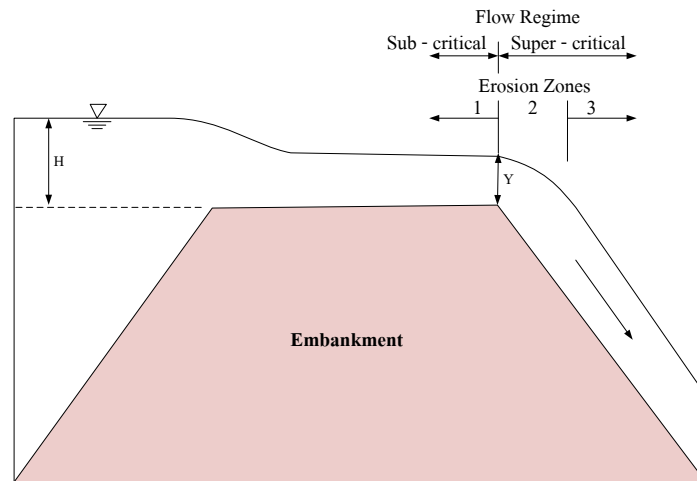
รูปที่ ๕ ลักษณะการไหลหลากของน้ำข้ามคันทาง (Hydraulic Characteristics of Overtopping flow)

การกัดเซาะคันทางด้านท้ายน้ำในโครงสร้างทาง สะพาน หรือท่อลอดต่างๆ ที่ก่อสร้างขวางแนวการไหลของน้ำเป็นการพิบัติทางชลศาสตร์ เนื่องจากมีน้ำไหลมากกว่าปริมาณน้ำไหลสูงสุดในรอบปีที่ออกแบบ จะทำให้น้ำไหลล้นข้ามคันทาง (Overtopping) และกระแสน้ำจะพุ่งลงตามความลาดชันของคันทางด้านท้ายน้ำด้วยความเร็วสูง ซึ่งในคันทางที่ลาดคันทางมีความลาดชันมากจะทำให้เกิดการกัดเซาะที่เชิงลาดคันทางอย่างรุนแรงได้ โดยทั่วไปลักษณะของน้ำที่ไหลหลากข้ามคันทางจะมีรูปแบบดังแสดงในรูปที่ ๕ โดยโซนที่ ๑ ด้านเหนือน้ำจะเป็นการไหลแบบใต้วิกฤต (Sub - Critical Flow) คือ ไหลค่อนข้างช้า เมื่อไหลผ่านระดับท้องน้ำที่สูงขึ้นจะทำให้ความลึกของการไหลลดลงและความเร็วของการไหลเพิ่มขึ้น จนกระทั่งลักษณะของการไหลเปลี่ยนเป็นการไหลแบบเหนือวิกฤต (Super - Critical Flow) ในโซนที่ ๒ ซึ่งมีอัตราการไหลเร็วกว่าอัตราการไหลวิกฤตตลอดช่วงที่เหลือของความกว้างของคันทางจนถึงจุดที่มีการเปลี่ยนแปลงความลาดของคันทางที่ไหลข้ามหรือระดับท้องน้ำลดระดับลง จะทำให้ความเร็วของการไหลยิ่งเพิ่มมากขึ้นในโซนที่ ๓ หลังจากนั้นการไหลของน้ำจะสามารถจำแนกได้เป็น ๒ ลักษณะใหญ่ๆ คือ การไหลแบบอิสระ (Free Flow Condition) และการไหลแบบท่วมจม (Submerged Flow Condition)

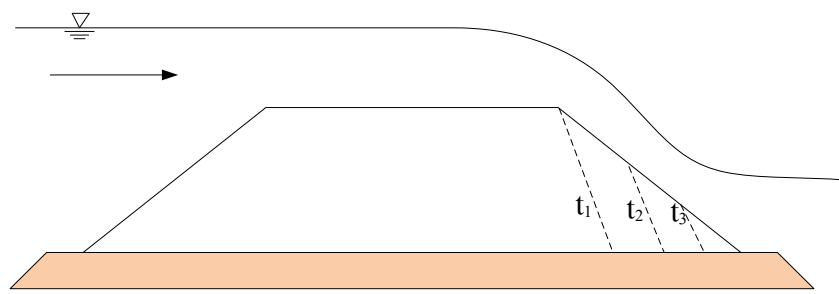
รูปที่ ๖ การไหลแบบอิสระ (Free Flow Condition)

**การไหลแบบอิสระ (Free Flow Condition)** จะมีการไหลแบบราบเรียบมีการปั่นป่วนน้อย โดยหลังจากน้ำไหลผ่านพื้นที่ลาดเอียงความเร็วการไหลแบบเหนือวิกฤตจะเพิ่มมากขึ้นและความลึกของการไหลลดลง จนถึงบริเวณเชิงลาดคันทางจะเกิด Hydraulic Jump ซึ่งเป็นการสลายพลังงานในระหว่างการไหลและการไหลจะเปลี่ยนสภาพจากการไหลเหนือวิกฤตที่มีความเร็วการไหลสูงไปสู่การไหลใต้วิกฤตที่มีความเร็วการไหลต่ำกว่าและมีความลึกของการไหลเพิ่มขึ้น การไหลแบบอิสระจะเกิดการกัดเซาะน้อยกว่าการไหลแบบท่วมจมเนื่องจากมีความปั่นป่วนของการไหลน้อยกว่าและมีการสลายพลังงานไปบางส่วนระหว่างการเกิด Hydraulic Jump แต่อย่างไรก็ตามการไหลแบบอิสระยังมีโอกาสเกิดการกัดเซาะได้หากความเร็วในการไหลสูงมากจนวัสดุคันทางไม่สามารถต้านทานการกัดเซาะได้ โดยลักษณะของการกัดเซาะและการกัดเซาะที่ช่วงเวลาต่างๆ ดังแสดงในรูปที่ ๖ จะเริ่มเกิดขึ้นที่ปลายของเชิงลาดคันทาง ( $t_0$ ) ก่อนแล้วจึงลุกลามเข้ามาจนถึงด้านบนของคันทางในด้านเหนือน้ำ( $t_0$ ,  $t_3$ )

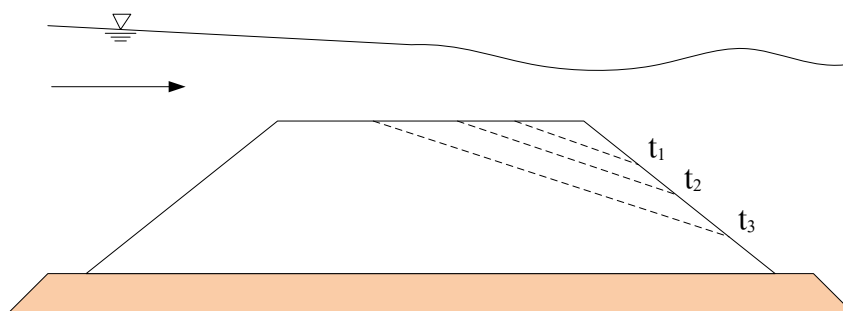
รูปที่ ๗ การไหลแบบท่วมจม (Submerged Flow Condition)

**การไหลแบบท่วมจม (Submerged Flow Condition)** เป็นการไหลแบบปั่นป่วนไม่สม่ำเสมอ โดยหลังจากน้ำไหลผ่านพื้นที่ลาดเอียงจะไม่เกิดการไหลแบบเหนือวิกฤตเนื่องจากระดับน้ำด้านท้ายน้ำเอ่อสูงจนดันให้ Hydraulic Jump เคลื่อนที่ย้อนกลับเข้ามาในส่วนที่เป็นลาดคันทาง และท่วมทับบริเวณที่ควรจะเป็นการไหลแบบเหนือวิกฤตทั้งหมด การไหลดังกล่าวจะทำให้มวลน้ำที่สัมผัสกับลาดคันทางและเชิงลาดมีการปั่นป่วนและแตกกระจายเกิดสุญญากาศ ซึ่งเป็นสาเหตุให้เกิดการกัดเซาะที่ผิวของคันทางได้ โดยลักษณะของการกัดเซาะและการกัดเซาะที่ช่วงเวลาต่างๆ ดังแสดงในรูปที่ ๗ จะเริ่มเกิดขึ้นที่ยอดของลาดคันทาง ( $t_0$ ) ในช่วงระหว่างไหลทางกับลาดคันทางก่อนแล้วจึงลุกลามเข้ามาในคันทางตามระยะเวลาที่ผ่านไปตามแนว  $t_0$  และ  $t_3$

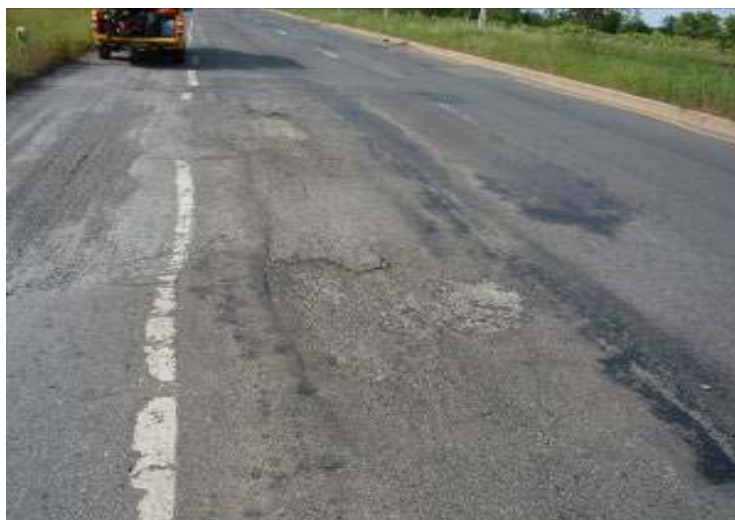
รูปที่ ๘ เครื่องหมายบนผิวทางหลุดลอก

เครื่องหมายบนผิวทางที่กรมทางหลวงใช้งานในปัจจุบันมีสองชนิด คือ วัสดุเทอร์โมพลาสติกสะท้อนแสงซึ่งประกอบด้วย ผงสี (Pigment) ทำจาก Titanium dioxide, วัสดุประสาน (Binder) ที่เป็น Hydrocarbon Resin แบบสังเคราะห์, ตัวผสมเพิ่ม (Additive) และลูกแก้วสะท้อนแสง ส่วนชนิดที่สองคือ สีจราจร ที่เป็นสีแบบผสมเสร็จชนิดไม่ผสมลูกแก้ว ที่จะสะท้อนแสงได้เมื่อโรยลูกแก้วบนผิวหน้า สีทั้งสองประเภทเมื่ออยู่ใต้ระดับน้ำหรือได้รับความชื้นเป็นเวลานาน อาจเกิดการหลุดลอกและมีความบกพร่องทางสีและการสะท้อนแสงเนื่องจากการหลุดล่อนของลูกแก้วสะท้อนแสง ในรูปที่ ๘ เป็นลักษณะของเครื่องหมายบนผิวทางหลุดลอกที่เกิดขึ้นภายหลังประสบอุบัติเหตุ

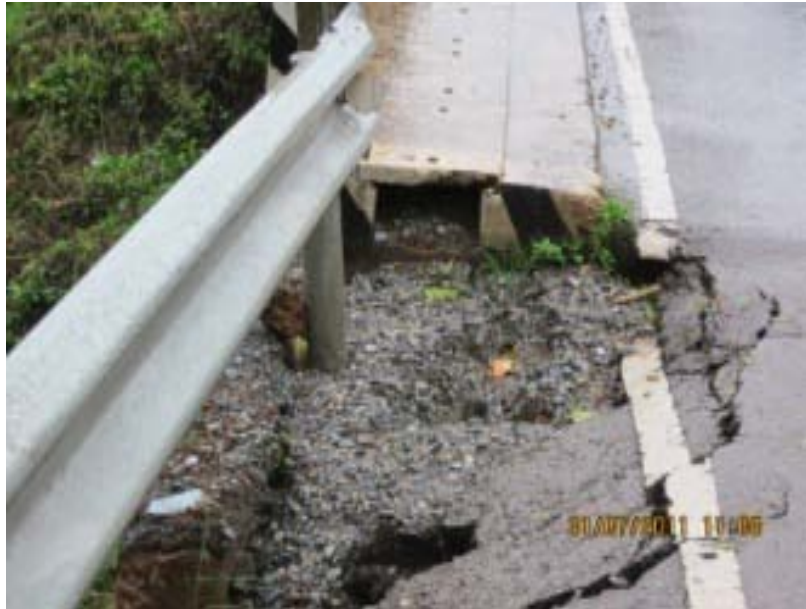
รูปที่ ๘ ฐานราวกันอันตรายถูกกัดเซาะ

ป้ายจราจรเป็นป้ายสะท้อนแสงที่ทำจากแผ่นอลูมิเนียมหรือแผ่นเหล็กอบสังกะสี หน้าป้าย (Sign Face) ติดด้วยแผ่นสะท้อนแสงที่พิมพ์ซิลค์สกรีนด้วยหมึกพิมพ์ ส่วนราวกันอันตรายทำจากแผ่นเหล็กชุบสังกะสี ลักษณะความเสียหายของป้ายจราจรและราวกันอันตรายหลังประสบอุบัติเหตุ เกิดขึ้นในลักษณะต่างๆ เช่น อุปกรณ์ยึดเกิดสนิม เสาและโครงบิดงอเสียรูปเนื่องจากแรงกระแทกจากวัสดุอื่น และอาจถูกพัดพาเคลื่อนไปจากตำแหน่งเดิม แผ่นหน้าป้ายหรือแผ่นสะท้อนแสงมีรอยขีดหรือขีดจางจากคราบโคลนหรือน้ำมัน หมึกพิมพ์ซิลค์สกรีนหลุดลอกไม่ชัดเจน

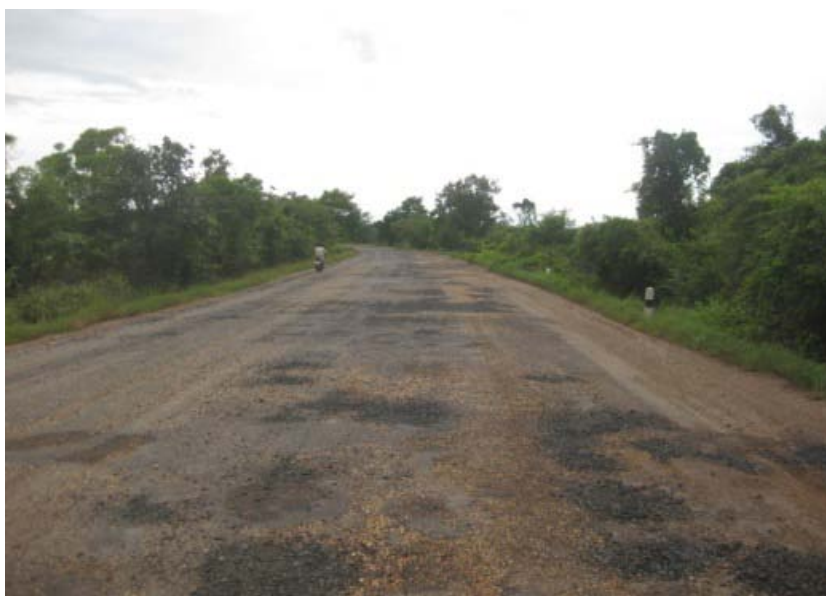
รูปที่ ๙ ผิวทางหลุดล่อนจากความชื้นภายหลังประสบอุทกภัย

ผิวหลุดร่อนมีลักษณะผิวทางขรุขระดังแสดงในรูปที่ ๙ เนื่องจากยางแอสฟัลต์ที่ทำหน้าที่เชื่อมประสานระหว่างมวลรวมเสื่อมสภาพจากการแข็งตัวตามอายุการใช้งานหรือจากการได้รับความชื้นสูงทำให้สูญเสียแรงยึดเกาะ ทำให้วัสดุมวลรวมที่ผิวหน้าของชั้นแอสฟัลต์คอนกรีตหลุดล่อนออกไป นอกจากนั้นยังอาจเกิดจากการบดทับไม่เพียงพอ การใช้ยางแอสฟัลต์น้อยเกินไป การใช้ความร้อนในการผสมสูงเกินไป (Overheat) หรือยานพาหนะบางชนิดวิ่งผ่าน

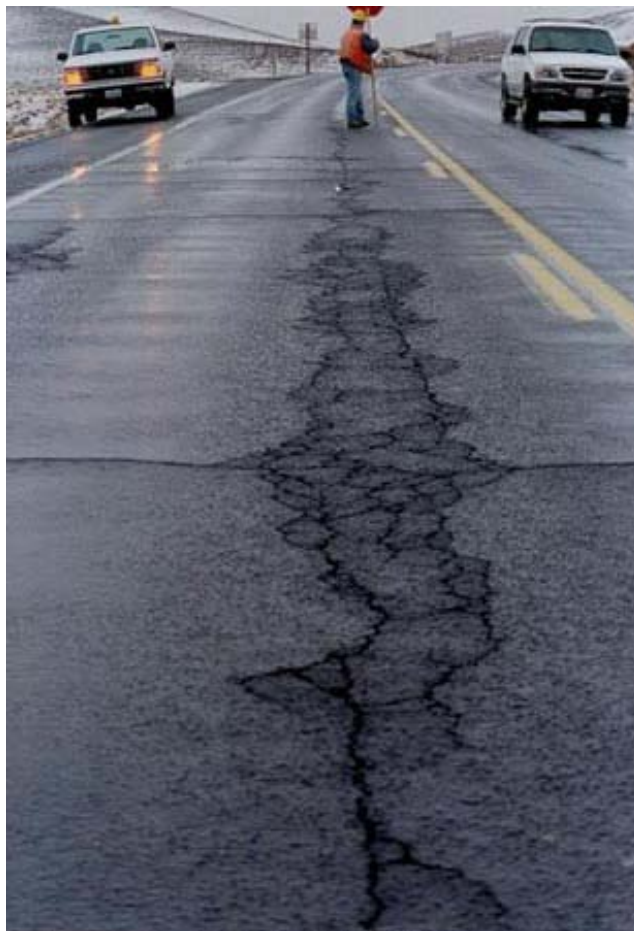
รูปที่ ๑๐ ผิวทางเกิดรอยแตกเนื่องจากแอสฟัลต์คอนกรีตเกิดการหลุดลอกภายหลังประสบอุทกภัย

การหลุดลอกเกิดจากการเสื่อมสภาพของพื้นผิวแอสฟัลต์คอนกรีตที่เกิดจากสูญเสียการยึดเกาะระหว่างยางแอสฟัลต์และมวลรวมหรืออาจเกิดจากการสูญเสียความสามารถในการยึดเหนี่ยวของยางแอสฟัลต์เองทำให้ยางแอสฟัลต์หลุดลอกออกจากมวลรวม โดยความเสียหายอาจปรากฏให้เห็น ในลักษณะของผิวทางแอสฟัลต์คอนกรีตอาจเริ่มเกิดรอยแตกเป็นวงกว้างดังแสดงในรูปที่ ๑๐ เนื่องจากผิวทางแอสฟัลต์คอนกรีตเสื่อมสภาพไม่สามารถยึดเกาะกันได้และอาจหลุดลอกออกเป็นแผ่น หรือเกิดรอยแตกดังแสดงในรูปที่ ๑๑ เนื่องจากการที่มีความชื้นเข้าไปทำลายการยึดเกาะระหว่างผิวทางกับชั้นทาง และระหว่างยางแอสฟัลต์และวัสดุมวลรวม ซึ่งในสภาพที่ถนนมีน้ำท่วมซึ่งเป็นระยะเวลานาน ก็จะมีน้ำซึมลงไปตามรอยแตกของผิวทาง และไปทำลายการยึดเกาะระหว่างชั้นผิวทางและพื้นทางดังกล่าว ก่อให้เกิดสภาพผิวทางหลุดลอก เป็นแห่งๆ ตามบริเวณที่ผิวทางมีรอยแตก หรือน้ำแทรกลงไปได้

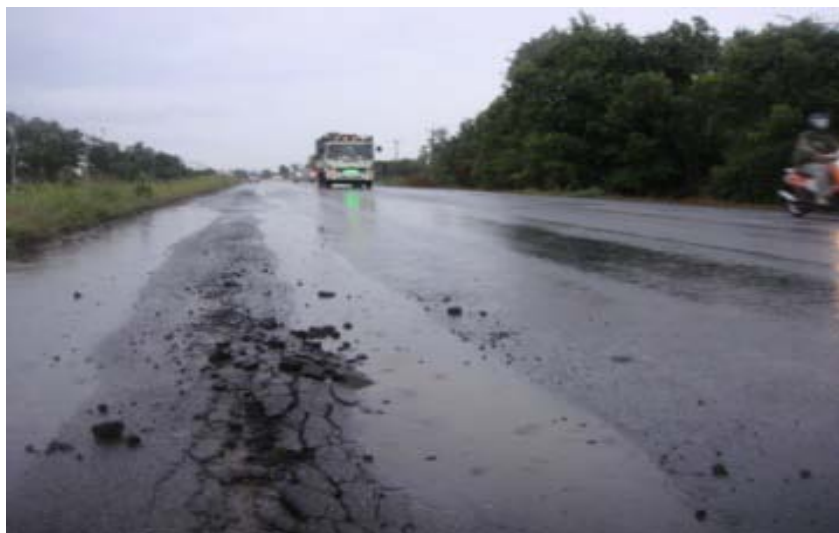
รูปที่ ๑๑ ผิวทางแตกร้าวจากการหลุดลอกภายหลังประสบอุทกภัย

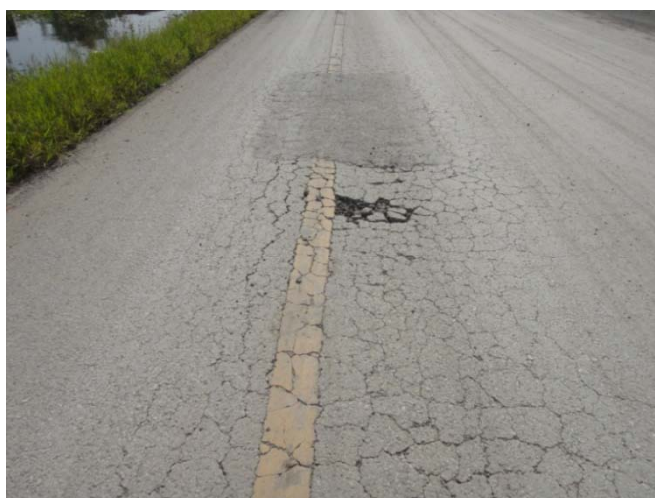
รูปที่ ๑๒ รอยแตกแบบหนังจระเข้

รอยแตกหนังจระเข้ที่ปรากฏให้เห็นบนผิวทางภายหลังประสบอุทกภัยมักจะมีลักษณะเป็นรอยแตกต่อเนื่อง (Interconnecting Crack) ดังแสดงในรูปที่ ๑๒ จากความล้าของวัสดุชั้นผิวทางแอสฟัลต์หรือชั้นพื้นทาง เนื่องจากวัสดุชั้นผิวทางแอสฟัลต์คอนกรีตเสื่อมสภาพเนื่องจากความชื้น หรือชั้นวัสดุโครงสร้างทางใต้ผิวทางอึดตัวด้วยน้ำหรือมีความชื้นสูงจนไม่สามารถรับน้ำหนักจราจรได้เพียงพอทำให้ผิวทางแอ่นตัวมากเกินไป เกิดความเค้นและความเครียดแบบซ้ำๆ เกินกว่าที่ผิวทางจะรับได้จึงเกิดรอยแตกขึ้น โดยเฉพาะอย่างยิ่งสภาพผิวทางเดิมที่ปรากฏรอยแตกหนังจระเข้บนผิวทางบนผิวทางก่อนแล้ว จะทำให้ระดับความรุนแรงของความเสียหายเพิ่มขึ้นได้อย่างมากภายหลังระดับน้ำลดลง

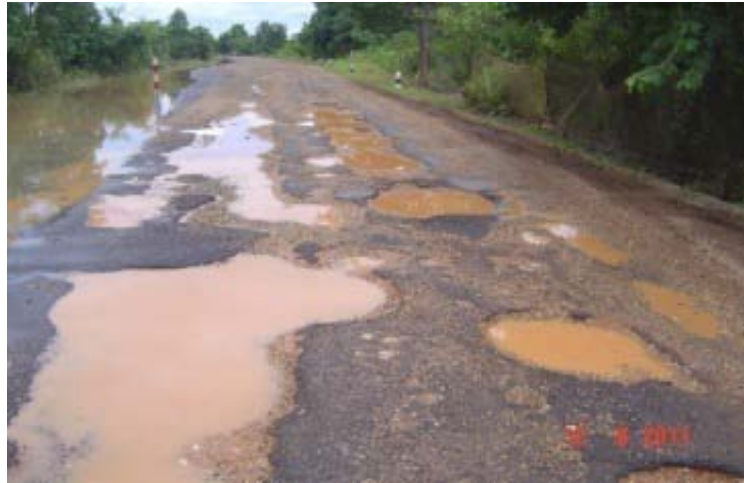
รูปที่ ๑๓ หลุมบ่อที่เกิดขึ้นหลังระดับน้ำลดลง

หลุมบ่อบนผิวทางมีลักษณะเป็นแอ่งหรือถ้ำเกิดขึ้นเป็นจุดมีหลายขนาดเล็กใหญ่ต่างกัน ดังแสดงในรูปที่ ๑๓ การเกิดหลุมบ่อบนถนนแอสฟัลต์คอนกรีตภายหลังจากน้ำท่วมมักมีสาเหตุจากชั้นผิวทางแอสฟัลต์คอนกรีตสูญเสียการยึดเกาะระหว่างเม็ดวัสดุหรือระหว่างชั้นผิวทางแอสฟัลต์คอนกรีตแต่ละชั้น และหลุด

ออกไปตามแรงกระทำของล้อรถทำให้วัสดุชั้นทางที่อยู่ใต้ลงไปจะหลุดออกตามไปด้วย โดยมากจะพัฒนามาจากความเสียหายลักษณะอื่นๆ เช่น ผิวทางหลุดล่อน การหลุดลอกของผิวทาง รอยแตกแบบหนังจระเข้ การปะซ่อมที่ไม่ได้คุณภาพ ส่วนใหญ่จะเกิดมากในชั้นผิวทางแอสฟัลต์ที่มีความหนาน้อยกว่า ๕.๐ เซนติเมตร

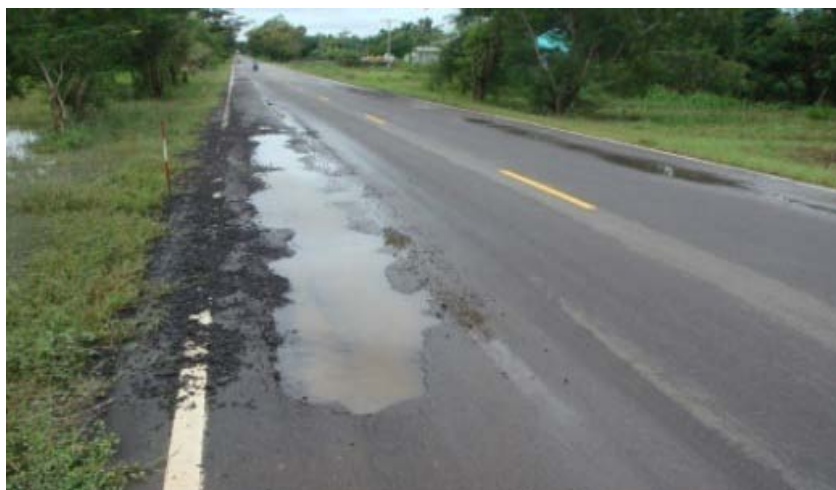
รูปที่ ๑๔ การเกิดร่องล้อภายหลังประสบอุทกภัย

ร่องล้อเป็นลักษณะความเสียหายที่ผิวจราจรยุบตัวเป็นร่องตามรอยของล้อรถ (Wheel Paths) ภายใต้น้ำหนักจราจร ดังแสดงในรูปที่ ๑๔ หรืออาจจะมีการเคลื่อนตัวทางด้านข้าง (Lateral Movement) โดยอาจปรากฏผิวจราจรปูดที่บริเวณขอบของร่องดังกล่าวในคราวเดียวกัน มีการเปลี่ยนแปลงรูปร่างอย่างถาวรของโครงสร้างชั้นทาง วัสดุในแต่ละชั้นทางถูกอัดแน่นตามร่องล้อ หรือมีการเคลื่อนตัวทางด้านข้าง เนื่องจากน้ำหนักบรรทุกทุก มีสาเหตุเนื่องจาก น้ำหนักจราจรมากเกินไป ความหนาของโครงสร้างชั้นทางไม่เพียงพอ การบดทับชั้นวัสดุไม่แน่นพอ ความล้าของวัสดุโครงสร้างชั้นทาง หรือเกิดจากความอ่อนแอของวัสดุชั้นทางที่อยู่ใต้ชั้นผิวจราจร หรือชั้นผิวทางแอสฟัลต์คอนกรีตมีความแข็งแรงหรือเสถียรภาพไม่เพียงพอ ส่วนการเกิดร่องล้อภายหลังถนนถูกน้ำท่วมมักเกิดจากวัสดุสร้างทางมีกำลังรับน้ำหนักต่ำลงเนื่องจากมีน้ำไหลซึมเข้าสู่ชั้นวัสดุดังกล่าว

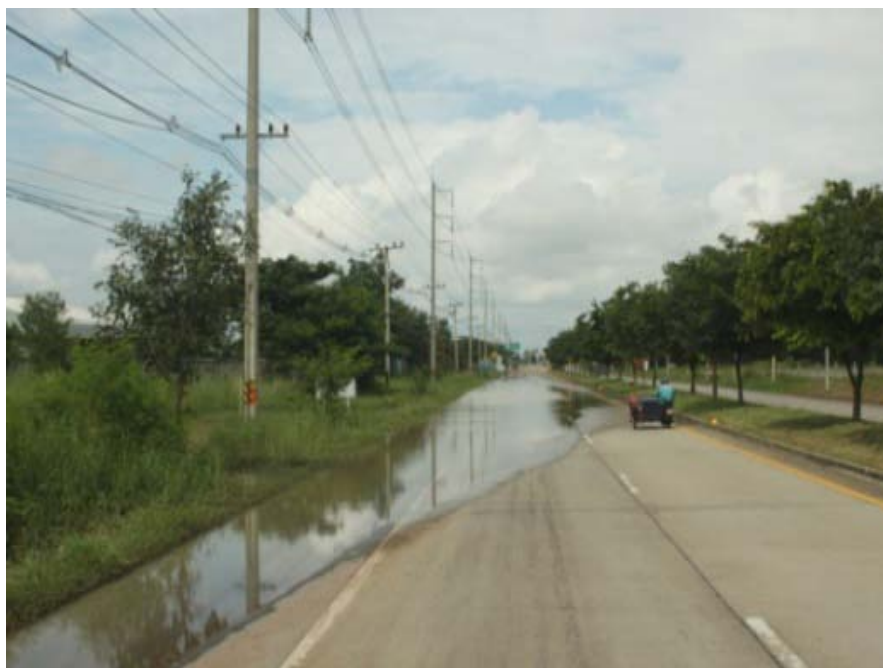
รูปที่ ๑๕ การเกิดยุบตัวภายหลังประสบอุทกภัย

การยุบตัวเป็นแอ่งมีลักษณะผิวทางยุบตัวเป็นแอ่งกระทะ โดยมีระดับต่ำกว่าผิวทางในบริเวณข้างเคียง เกิดขึ้นเป็นแห่งๆ ดังแสดงในรูปที่ ๑๕ มีสาเหตุเนื่องจากการทรุดตัวของชั้นทางใต้ผิวทาง หรือจากขั้นตอนการก่อสร้าง มีการบดทับชั้นดินคันทางไม่เพียงพอ การยุบตัวหรือแอ่งนี้อาจสังเกตได้จากการมีน้ำฝนขัง แอ่งน้ำนี้จะทำให้เกิดชั้นบางๆของน้ำ (Hydroplaning) รวมทั้งตะกอนสิ่งสกปรกเคลือบอยู่บนผิวทางทำให้ความฝืดหรือการยึดเกาะระหว่างล้อรถยนต์กับผิวทางลดลงเป็นผลให้เกิดการลื่นไถลได้ง่าย ส่งผลให้ผู้ขับขี่ไม่สามารถควบคุมทิศทางการขับขี่ได้จนเกิดอันตราย

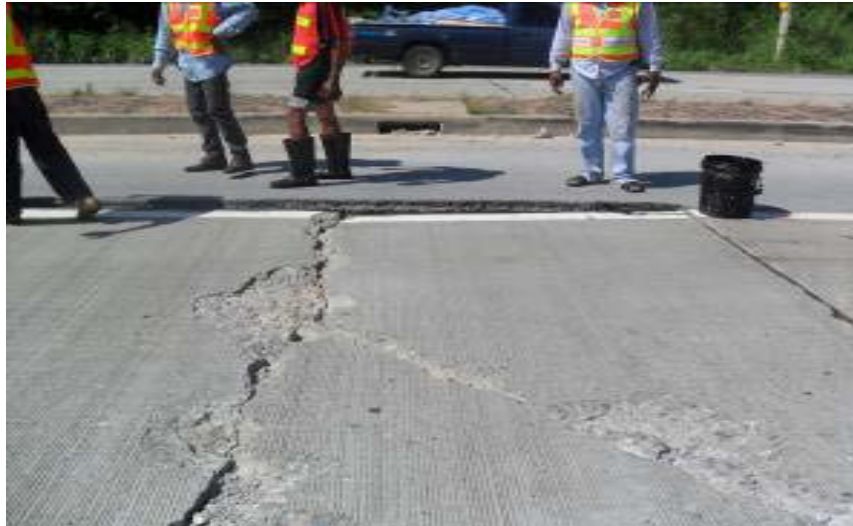
รูปที่ ๑๖ แผ่นพื้นคอนกรีตแตกเป็นเสี่ยงหลังประสบอุทกภัย

แผ่นพื้นถูกแบ่งแยกเป็นความเสียหายในลักษณะที่แผ่นพื้นคอนกรีตถูกแบ่งแยกด้วยรอยแตกตามยาว รอยแตกตามขวาง หรือรอยแตกตามแนวทแยงมุมออกเป็น ๔ ส่วนขึ้นไป ดังแสดงในรูปที่ ๑๖ มีสาเหตุมาจากการรับน้ำหนักบรรทุกเกินกำหนด หรือกำลังรับน้ำหนักของแผ่นพื้นไม่เพียงพอ หรือวัสดุฐานรากมีความแข็งแรงไม่เพียงพอ โดยหากว่าทุกชั้นส่วนที่ถูกแบ่งมีรอยแตกที่มุ่มรวมด้วย ให้ถือว่าความเสียหายที่เกิดขึ้นเป็นการเกิดรอยแตกที่มุ่มในระดับที่รุนแรงมาก โดยส่วนใหญ่แผ่นพื้นคอนกรีตที่แตกเป็นเสี่ยงหลังประสบอุทกภัย จะเกิดจากวัสดุฐานรากที่รองรับแผ่นพื้นคอนกรีต เช่น ชั้นพื้นทางหินคลุกหรือชั้นรองพื้นทางวัสดุมวลรวมมีระดับอิ่มตัวด้วยน้ำเพิ่มมากขึ้นภายหลังประสบอุทกภัย ทำให้กำลังรับน้ำหนักลดต่ำลงจนไม่สามารถรองรับน้ำหนักบรรทุกจากการจราจรได้ นอกจากนั้นยังอาจเกิดจากวัสดุฐานรากที่รองรับแผ่นพื้นคอนกรีตถูกกัดเซาะพัดพาหายไป ทำให้แผ่นพื้นคอนกรีตแตกเป็นเสี่ยงเมื่อมีน้ำหนักบรรทุกจากการจราจรวิ่งผ่าน

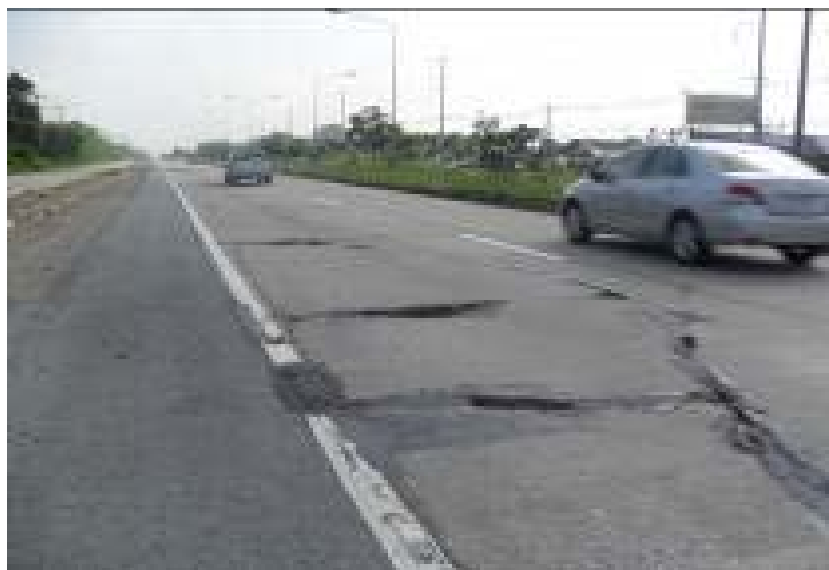
รูปที่ ๑๗ ผิวกอนกรีตทรุดตัวต่างระดับภายหลังกน้ำท่วม

ผิวกอนกรีตทรุดตัวต่างระดับเป็นลักษณะความเสียหายที่แผ่นพื้นคอนกรีตเกิดการทรุดตัวจนมีระดับต่างกันตามแนวรอยต่อหรือรอยแตก ดังแสดงในรูปที่ ๑๗ เกิดจากหลายสาเหตุ ทั้งการทรุดตัวของแผ่นพื้นคอนกรีต เนื่องจากวัสดุที่อยู่ใต้แผ่นพื้นในบริเวณใกล้เคียงกับรอยต่อหรือรอยแตกมีกำลังรับน้ำหนักไม่เพียงพอ หรืออาจเกิดจากการอัดทะลัก (Pumping) ซึ่งเป็นการนำพาวัสดุเม็ดละเอียดที่อยู่ใต้แผ่นพื้นออกมากับน้ำ ขณะที่มื่อน้ำหนักบรรทุกจากการจราจรวิ่งผ่าน จนเกิดเป็นโพรงภายใต้แผ่นพื้น หรืออาจเกิดจากการอัดทะลัก ร่วมกับการโค้งงอของแผ่นพื้นอันเป็นผลมาจากการเปลี่ยนแปลงอุณหภูมิและความชื้นในบริเวณใกล้เคียงแนวรอยต่อหรือรอยแตก นอกจากนั้นยังอาจเกิดจากสาเหตุสำคัญคือ การขาดระบบการถ่ายน้ำหนักที่เหมาะสมระหว่างแผ่นพื้นคอนกรีต

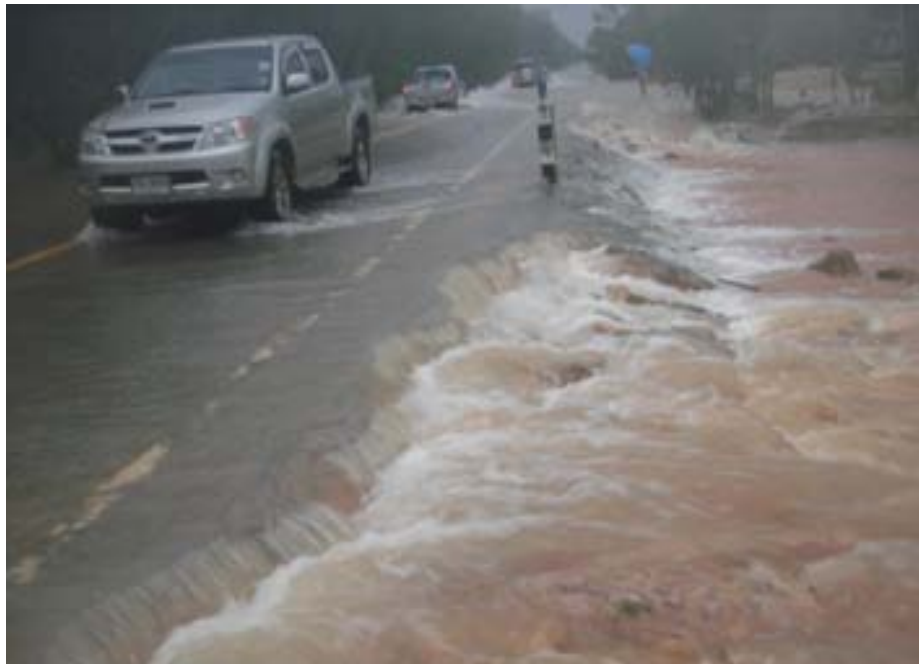
รูปที่ ๑๘ น้ำหลากไหลล้นข้ามคันทางทำให้เกิดการกัดเซาะ

คันทางด้านท้ายน้ำถูกกัดเซาะเป็นลักษณะคันทางด้านท้ายน้ำที่ถูกน้ำกัดเซาะพัดพาวัสดุคันทางหายไป โดยลักษณะของการกัดเซาะคันทางด้านท้ายน้ำจะเปลี่ยนแปลงไปตามลักษณะการไหลหลากของน้ำข้ามคันทาง โดยอาจเริ่มเกิดขึ้นที่ปลายของเชิงลาดหรือยอดของเชิงลาดก่อนก็ได้ มีสาเหตุจากน้ำหลากไหลล้นข้ามคันทางดังแสดงในรูปที่ ๑๘ ทำให้กระแสน้ำพุ่งลงตามความลาดชันของคันทางด้านท้ายน้ำด้วยความเร็วสูงมากจนวัสดุคันทางบริเวณเชิงลาดไม่สามารถต้านทานการกัดเซาะได้ และอาจเกิดจากการไหลแบบปั่นป่วนบริเวณคันทางด้านท้ายน้ำจนมวลน้ำที่สัมผัสกับลาดคันทางด้านท้ายน้ำแตกกระจายเกิดสุญญากาศทำให้เกิดการกัดเซาะที่ลาดคันทางได้ การกัดเซาะจะทำให้วัสดุบริเวณไหล่ทางและวัสดุชั้นโครงสร้างทางที่ทำหน้าที่เป็นรากฐานรองรับพื้นผิวแอสฟัลต์หรือพื้นผิวคอนกรีตถูกกัดเซาะพัดพาหายไป ทำให้พื้นผิวทางแอสฟัลต์คอนกรีตหรือผิวทางคอนกรีตแตกหักเสียหายได้ หรืออาจทำให้ Concrete Slope Protection ถูกกัดเซาะหรือเคลื่อนตัวออกจากตำแหน่งเดิม ดังแสดงในรูปที่ ๑๙ รูปที่ ๒๐ และรูปที่ ๒๑ ในบางกรณีที่เกิดการกัดเซาะรุนแรงจากปริมาณน้ำที่ไหลข้ามผ่านคันทางจำนวนมาก อาจจะทำให้สูญเสียช่องจราจรหรืออาจทำให้ทางขาดได้

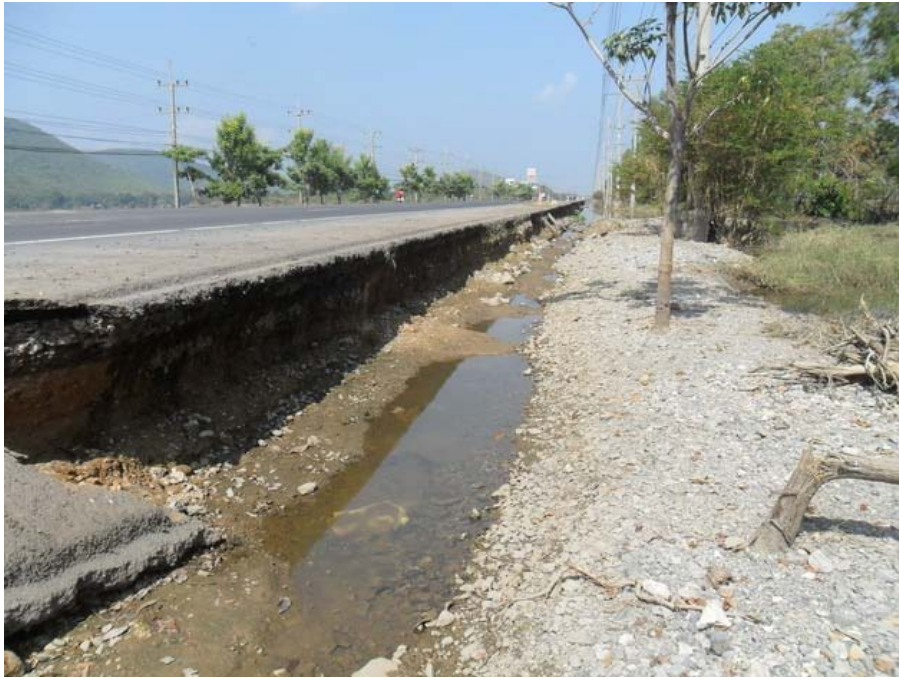
รูปที่ ๑๙ การกัดเซาะด้านท้ายน้ำของถนนผิวทางแอสฟัลต์คอนกรีต

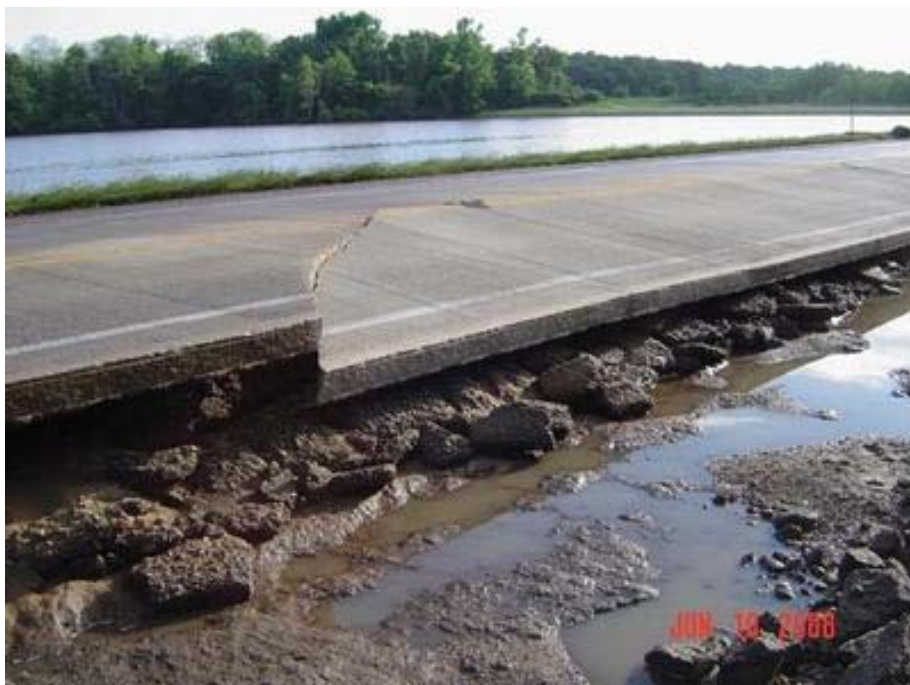
รูปที่ ๒๐ การกัดเซาะด้านท้ายน้ำของถนนผิวทางคอนกรีต

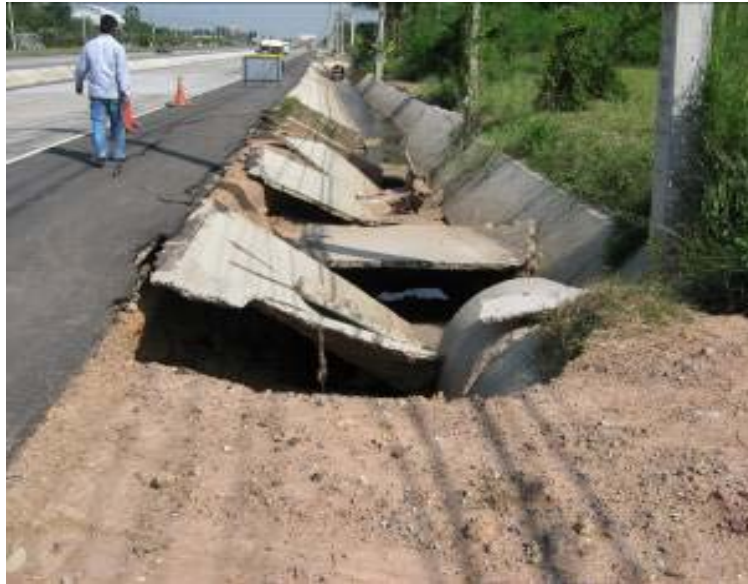
รูปที่ ๒๑ Concrete Slope Protection เคลื่อนตัว เนื่องจากถูกกัดเซาะ

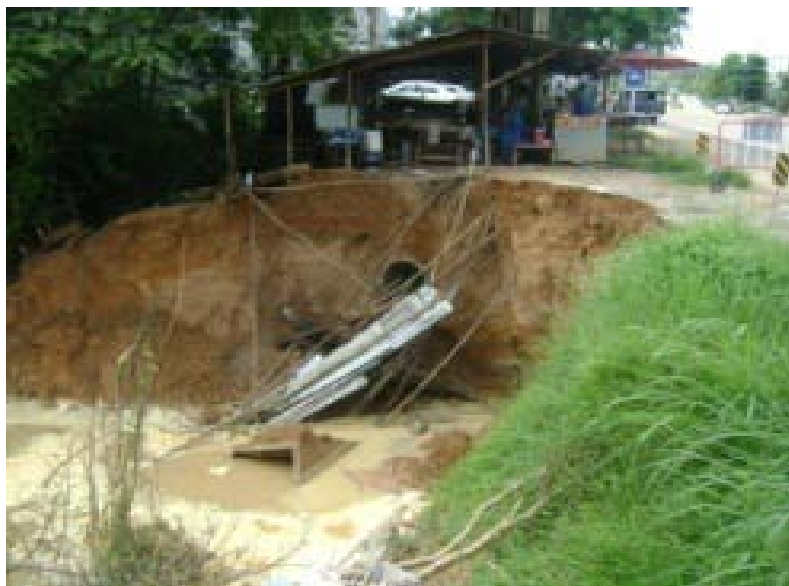
รูปที่ ๒๒ การกัดเซาะบริเวณปากท่อลอด

รูปแบบการกัดเซาะบริเวณปลายท่อลอดเนื่องจากสภาวะน้ำท่วมทางดังแสดงในรูปที่ ๒๒ เกิดจากสาเหตุหลัก ๔ กรณีใหญ่ คือ กรณีแรกความเสียหายเนื่องจากไม่มีการก่อสร้าง Drain Chute เพื่อรองรับน้ำจากปลายท่อลอด ทำให้น้ำที่ระบายไหลกัดเซาะบริเวณใต้ปากของท่อลอดทำให้ท่อลอดขาดหลุดไป กรณีที่สองคือความเสียหายเนื่องจาก Drain Chute ขาด หรือก่อสร้างไว้สั้นเกินไปทำให้น้ำกัดเซาะบริเวณใต้ Drain Chute ลูกลามเข้ามากัดเซาะจนถึงบริเวณใต้ปากท่อลอดจนท่อลอดขาดหลุดไป กรณีที่สามเป็นความเสียหายเนื่องจากมีปริมาณน้ำมากเกินปริมาณน้ำในช่วงปกติหรือเกิดการอุดตันของท่อลอด ทำให้น้ำท่อลอดระบายน้ำไม่ทันไหลล้นข้ามคันทางมากัดเซาะบริเวณลาดคันทางเสียหายจนถึงส่วนปลายของท่อลอดที่ฝังอยู่ส่งผลให้ท่อลอดขาดหลุดไป ประการสุดท้ายคือความเสียหายเนื่องจากการหลุดหรือรั่วบริเวณรอยต่อของท่อลอด ทำให้น้ำที่ไหลกัดเซาะเข้ามาในส่วนของโครงสร้างชั้นทางทำให้ท่อลอดขาดหลุดไป

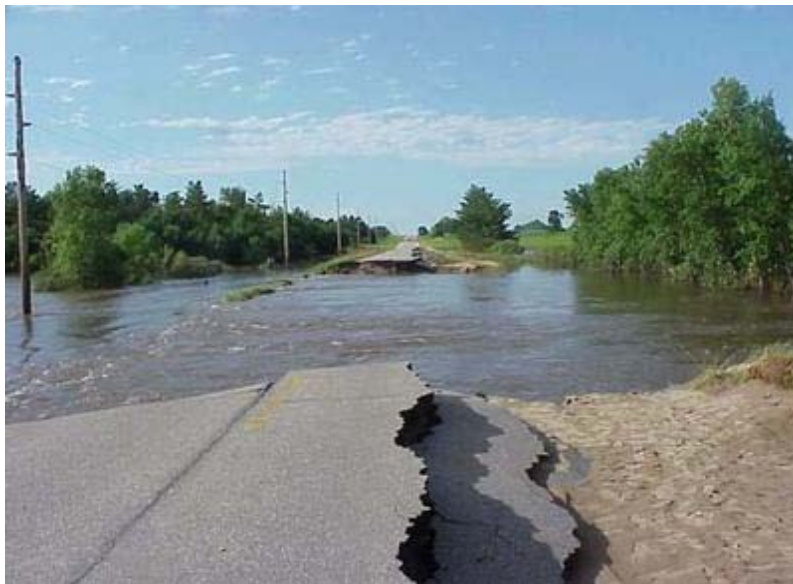
รูปที่ ๒๓ ถนนผิวทางแอสฟัลต์คอนกรีตขาด

ถนนขาด ดังแสดงในรูปที่ ๒๓ และรูปที่ ๒๔ เป็นสภาพความเสียหายที่เกิดขึ้นในกรณีที่เกิดน้ำท่วมไหลหลากข้ามคันทาง โดยมีระดับความรุนแรงของการไหลค่อนข้างสูงและมีปริมาณของน้ำมาก โดยมีโอกาสเกิดขึ้นได้ในบริเวณที่ถนนไปขวางทางน้ำไหล เช่น พื้นที่น้ำหลาก พื้นที่ลุ่มน้ำ บริเวณร่องน้ำเก่า หรือ บริเวณร่องหุบเขา เป็นต้น กรณีถนนขาดนั้นคันทางจะเสียหายทั้งหมดจนไม่สามารถใช้ยานพาหนะชนิดใดผ่านไปได้ โดยส่วนใหญ่จะเกิดจากการกัดเซาะอย่างรุนแรงจากการไหลหลากของน้ำปริมาณมากอย่างต่อเนื่อง ในถนนคอนกรีตอาจเกิดการกัดเซาะในชั้นโครงสร้างทางก่อนจนกระทั่งวัสดุชั้นโครงสร้างทางถูกน้ำพัดพาหายไปจนหมด

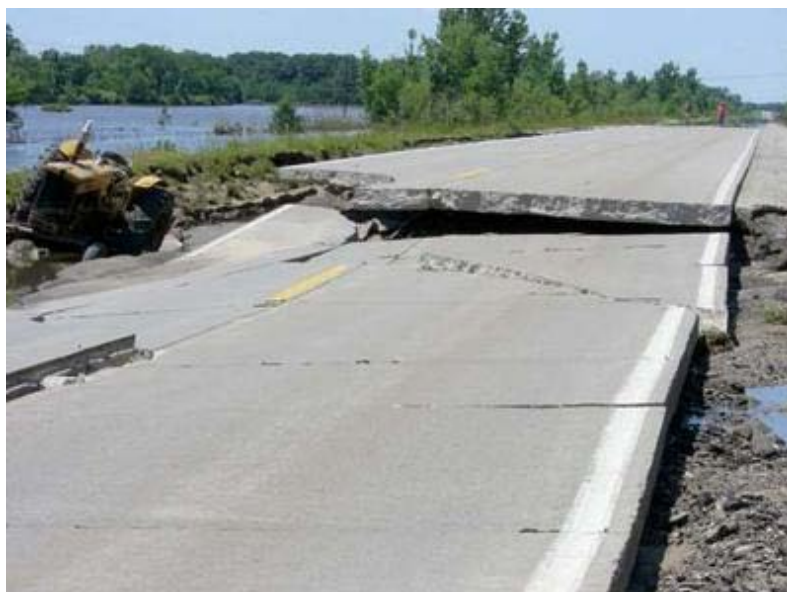
รูปที่ ๒๔ ถนนผิวทางคอนกรีตขาด

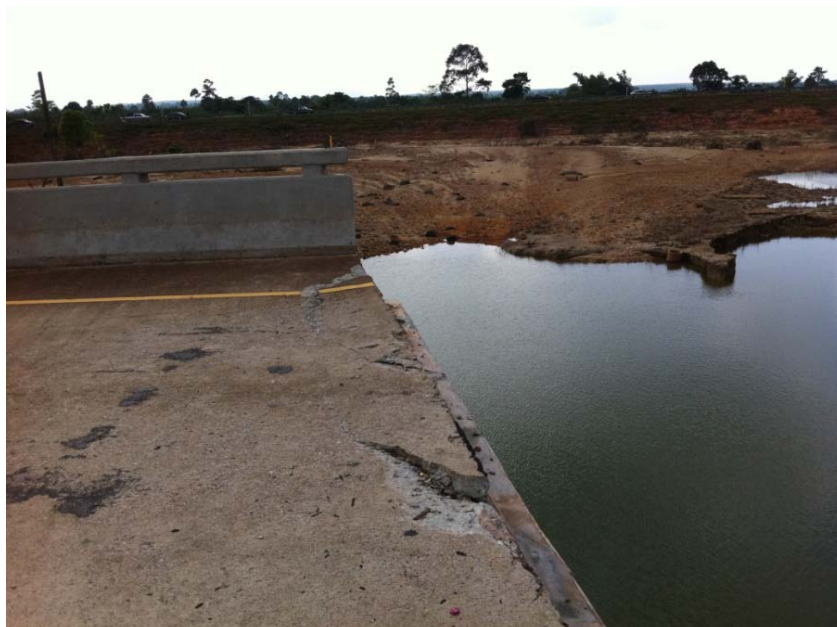
รูปที่ ๒๖ คอสะพานขาด

คอสะพานขาด ดังแสดงในรูปที่ ๒๕ เป็นสภาพความเสียหายที่เกิดขึ้นได้บริเวณคอสะพานในกรณีที่เกิดน้ำท่วม ไหลหลาก โดยมีระดับความรุนแรงของการไหลค่อนข้างสูงและมีปริมาณของน้ำมาก เกินความสามารถของร่องน้ำ หรือลำคลอง จนทำให้น้ำเอ่อล้นข้ามคันทาง และกัดเซาะวัสดุบริเวณคอสะพานได้ จนกระทั่งคอสะพานและเสียหายทั้งหมดจนไม่สามารถใช้ยานพาหนะชนิดใดผ่านไปได้
